# Elizaldeia

AHETZE

Partie 1  
Diagnostic contextuel et fonctionnel

Reconversion de la maison Elizalde

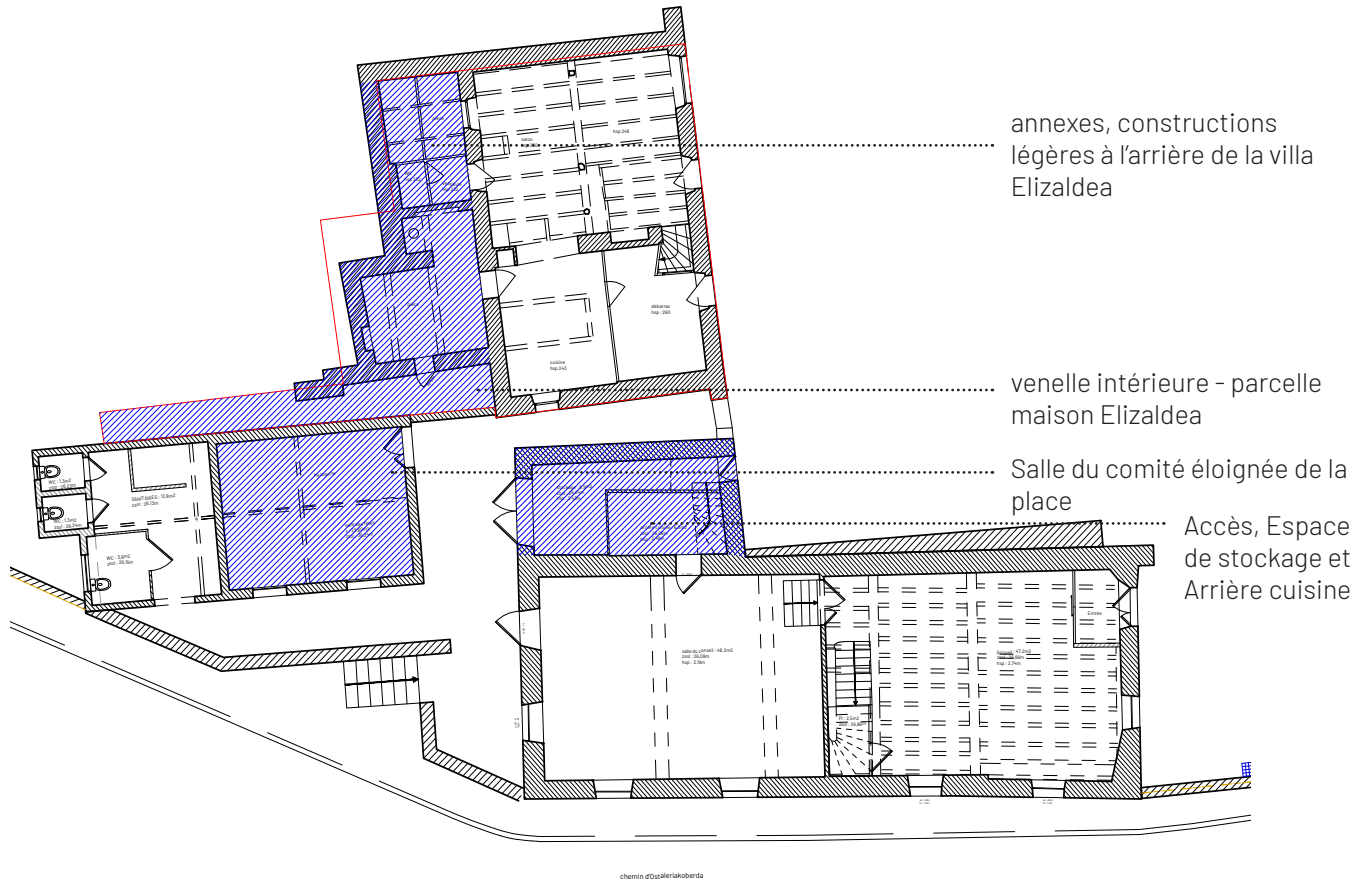
- . Des espaces peu pratiques
- .Manque de fluidité
- .Locaux et passages étroits
- .Des endroits disponibles à améliorer.

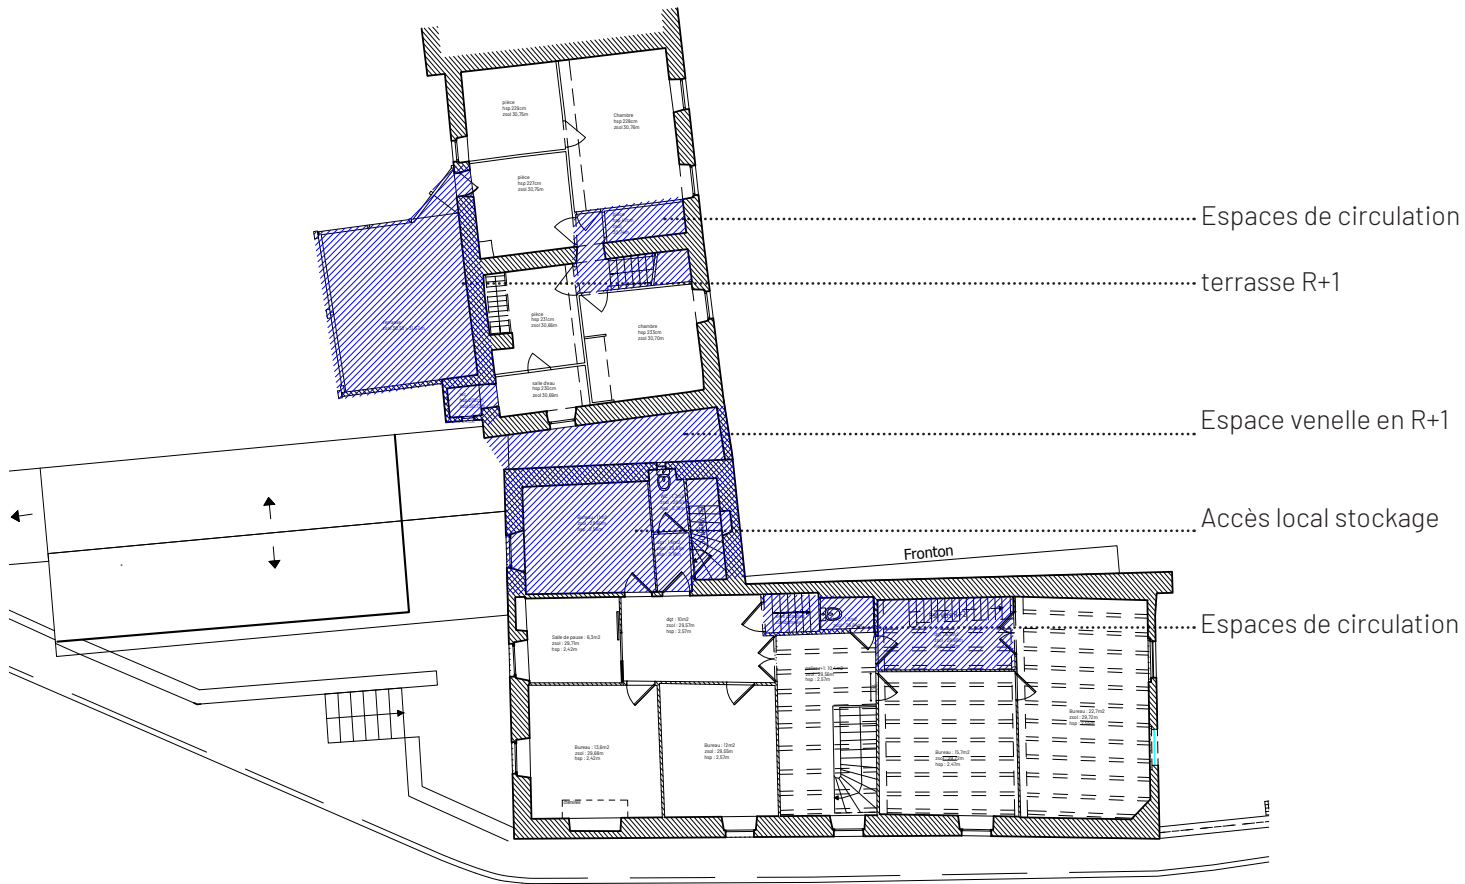
PLAN NIVEAU 1

. Des constructions rajoutées qui viennent brouiller la compréhension de la maison existante

. Des escaliers dispersés, qui mènent aux mêmes niveaux et font perdre de la surface de plancher.

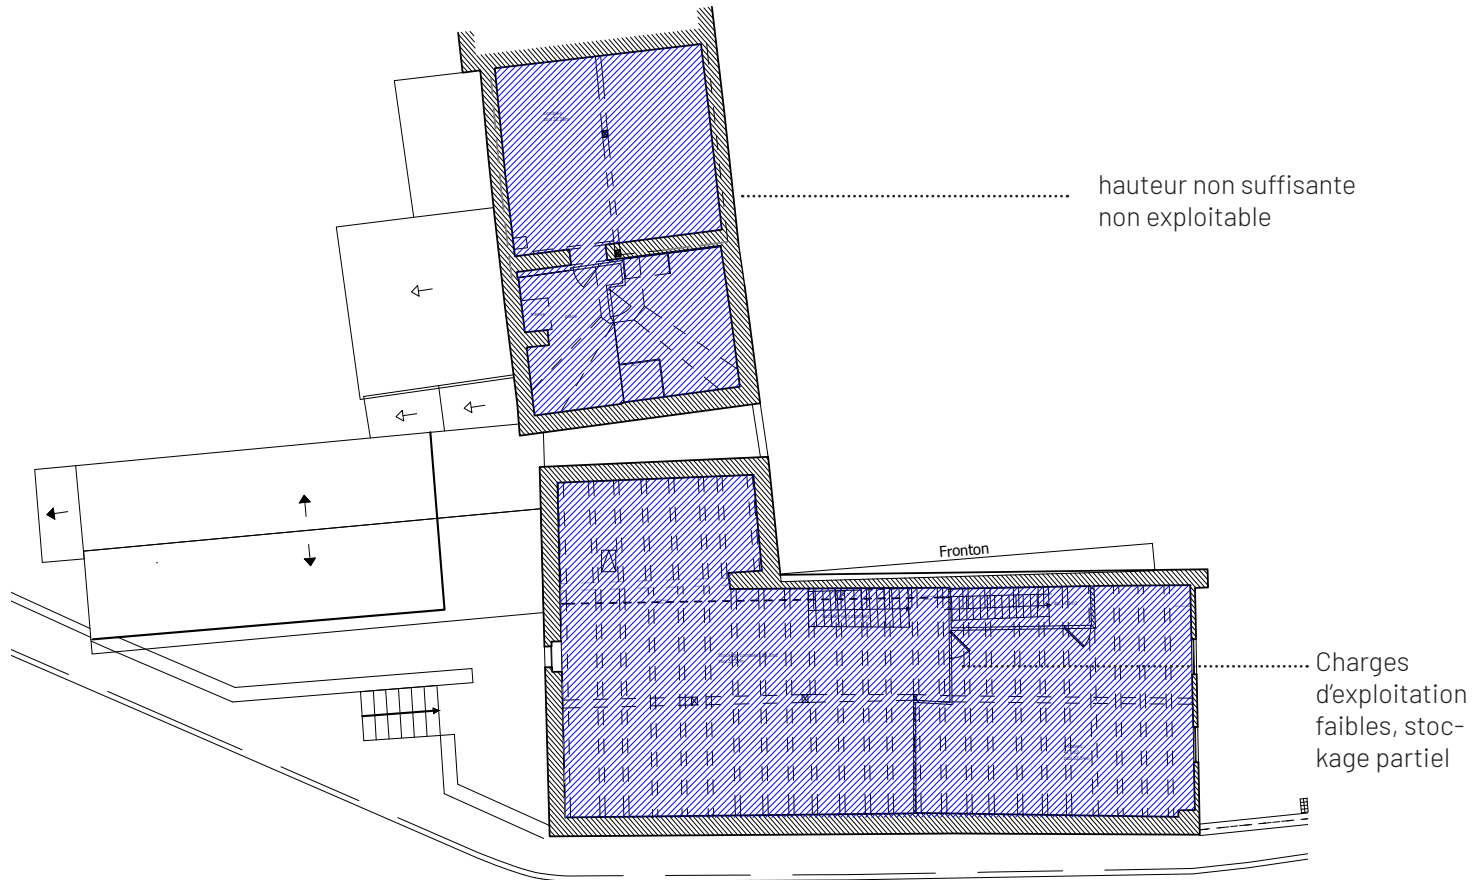
PLAN NIVEAU 2

. Des hauteurs sous plafond trop basses pour utiliser pleinement les étages

. Des planchers qui portent plus qu'ils ne le peuvent.

. Des espaces importants en terme de surface, mal exploités. Ce qui génère des surfaces perdues.

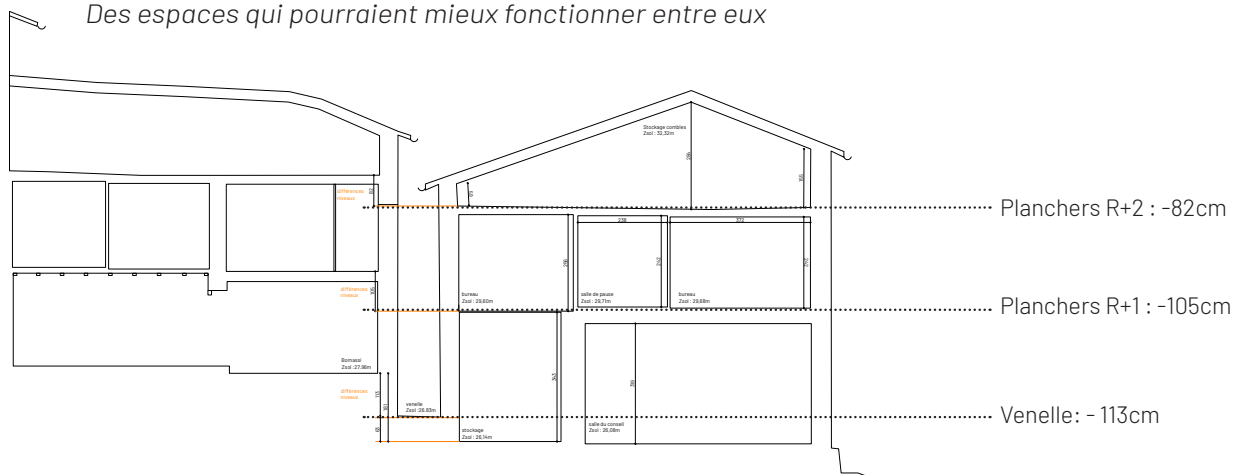
coupe DD - Différences de niveaux entre la Mairie et la maison Elizalde

. Des différences de niveau parfois importantes entre les planchers des 3 bâtiments

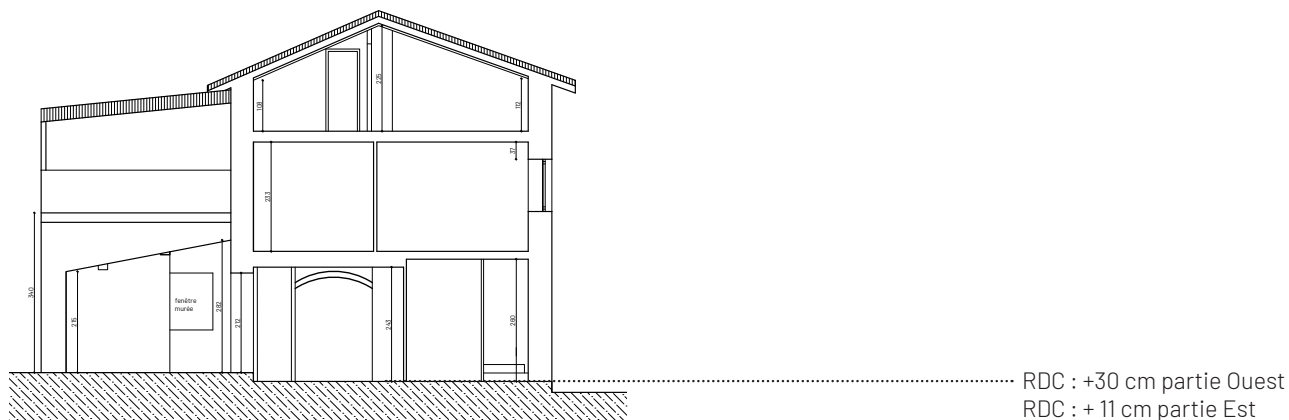
coupe FF - Différences de niveaux entre la maison Elizalde et la place Mattin Trecu

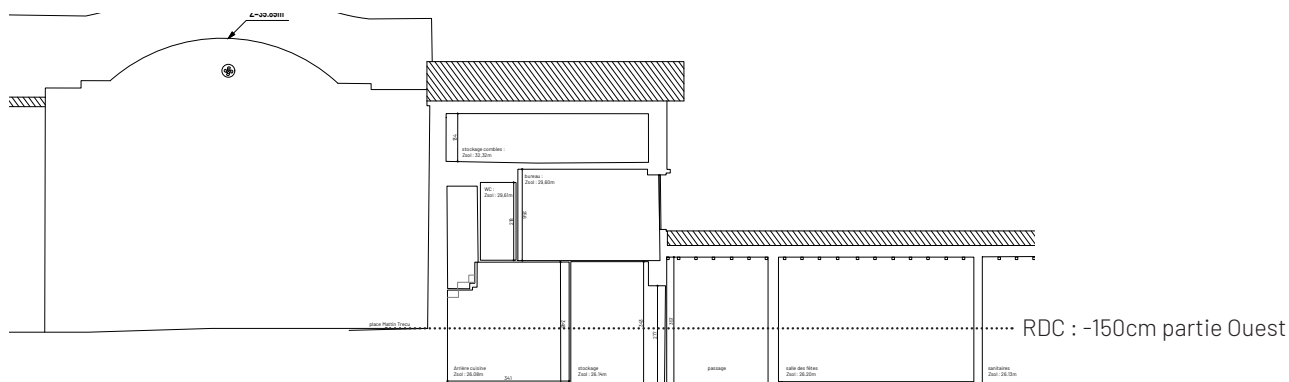
coupe CC - Différences de niveaux entre le fronton, la mairie et la salle du comité

. Aucun accès qui permet de passer directement d'un bâtiment à l'autre

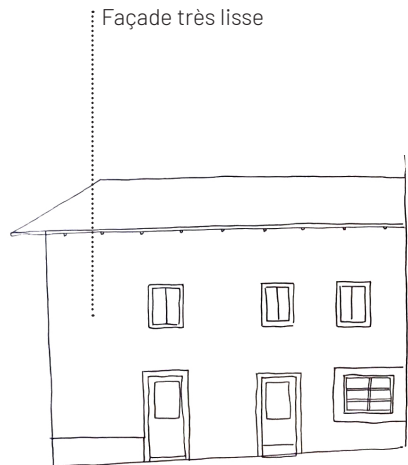
Façade Nord de la maison Elizaldea  
7 place Mattin Treçu

La maison Elizaldea, qui a subi plusieurs agrandissements au fil du temps, ne raconte rien de son système bâti. Apparaissent encore seulement les encadrements de fenêtre.

Façade peu décorée.

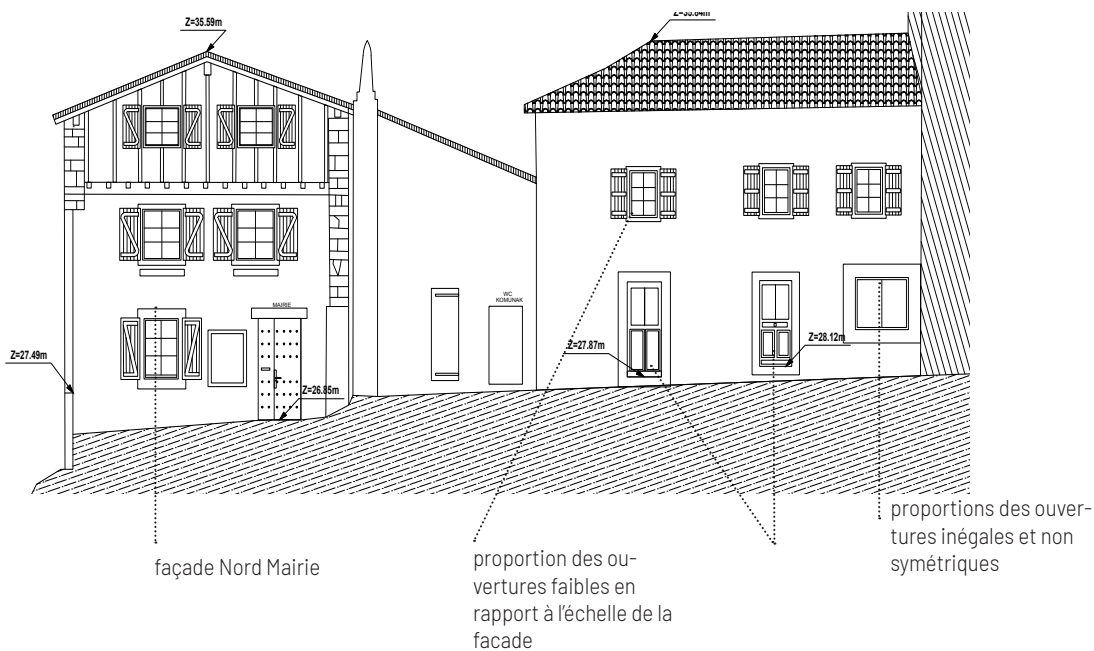
**Façades - Mairie**

Composition des ouvertures harmonieuse sur les trois niveaux,

Apparition des colombages au dernier niveau.

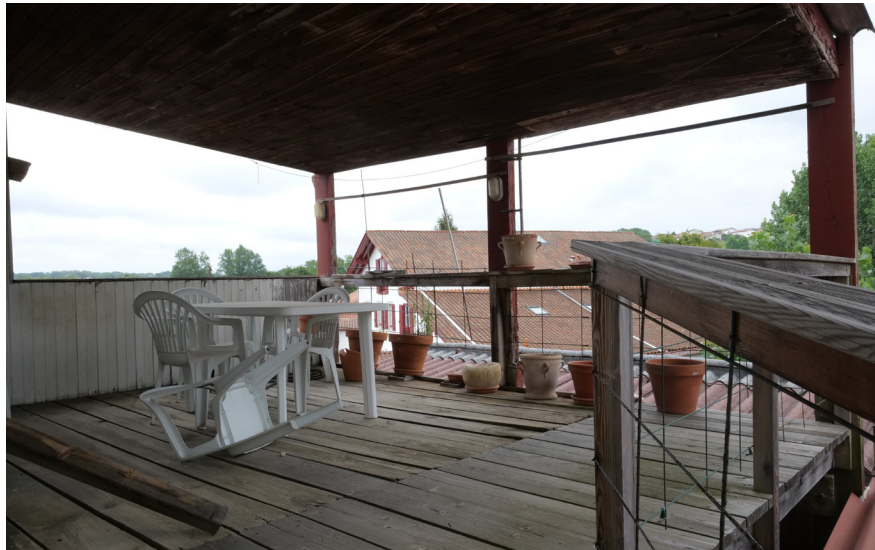
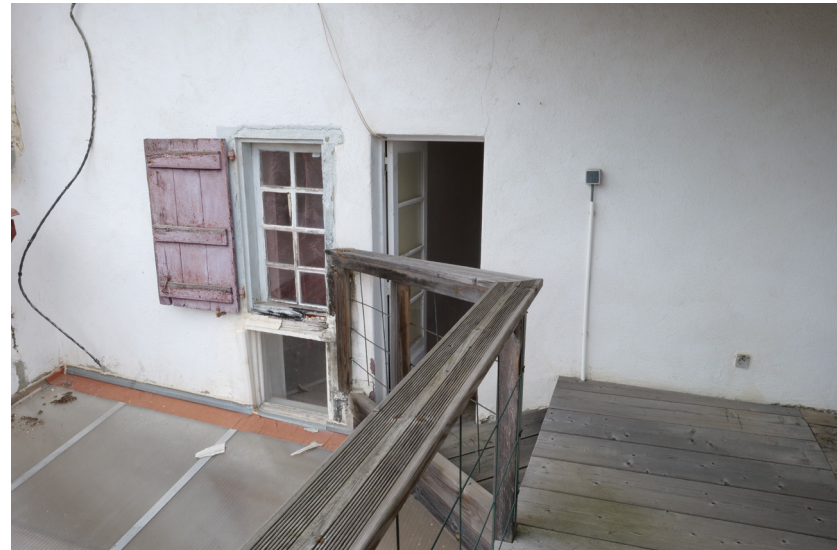
1 - annexes contre la façade sud de la maison Elizalde
